**Gullischacht-
sanierung**

Wasserverband Bersenbrück

Ortstermin: Baustelle Schachtsanierung

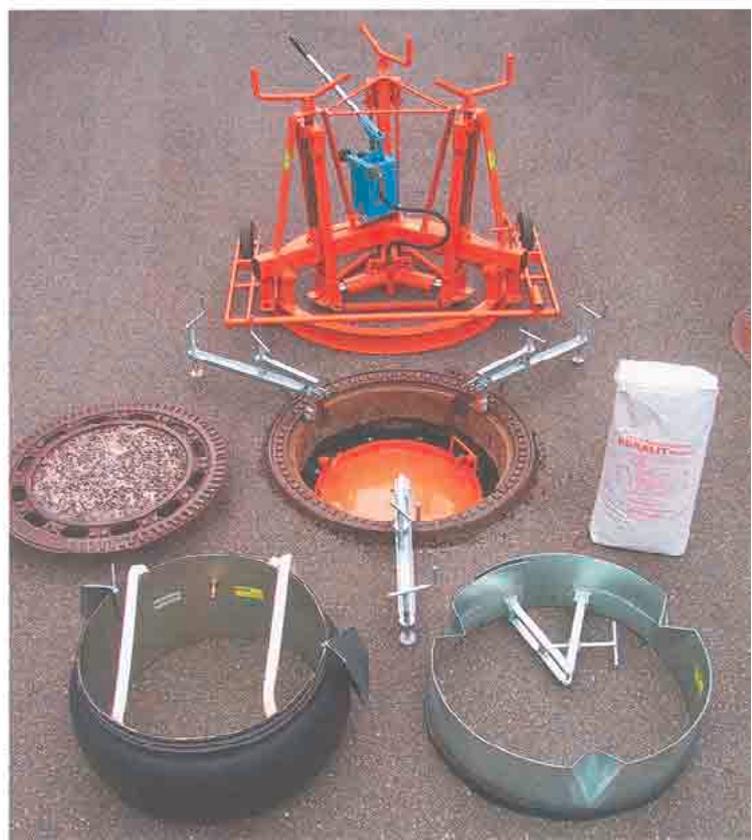
Vor der Baumaßnahme werden Absperrungen in den Schacht gelegt, damit kein Material in den Schacht fällt, das später zu Verstopfungen führen kann.

Der Schachtring wird mit Spezialgerät aufgezo-gen, ohne dabei eine Beschädigung der alten Stra-ßendecke zu verursachen.

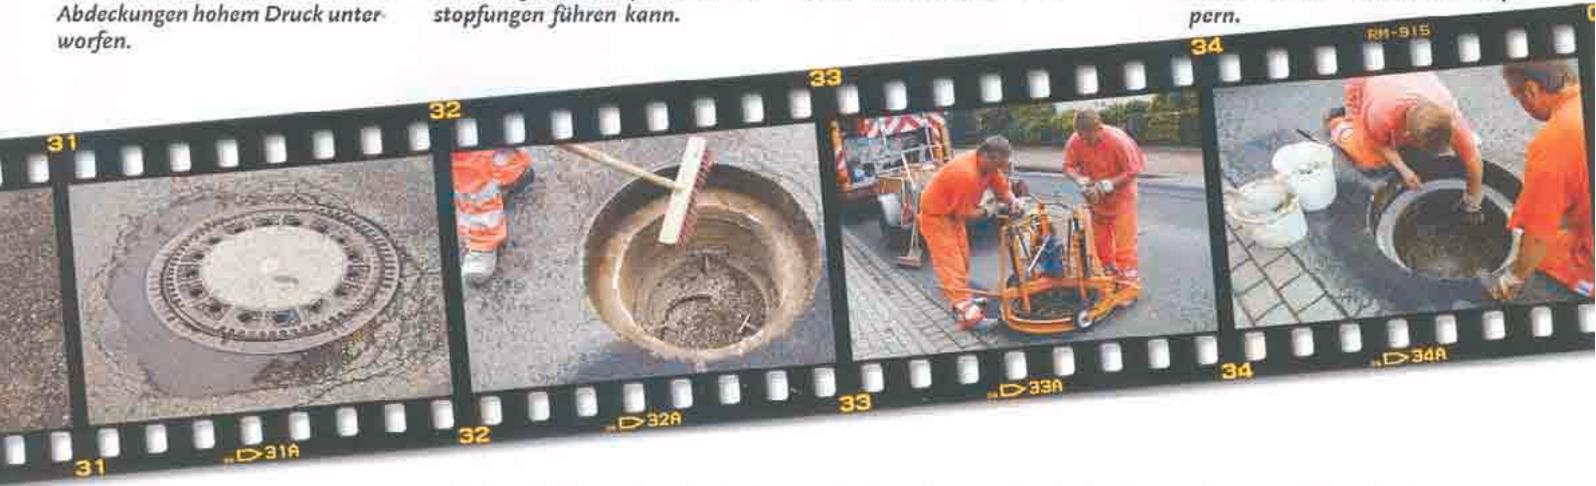
Als zusätzliche Sicherheit kann eine schnellhärtende Spezial-Paste in die Ringe gedrückt werden. Sie verhindert Drehen und Klappern.

Schachtbereich besteht eine Gaswirkung." Ein normaler Mörtel würde das nicht aushalten und sich nach und nach auflösen, mit der Folge, dass die Ringe und die Schachtabdeckung absacken. Die Kolonne verwendet hier bei der Baustelle in Quakenbrück einen speziellen schrumpfungsfreien „Epralit“-Vergussmörtel, der nicht fault und sehr schnell trocknet. Besonders die schnelle Trocknungszeit macht dieses Verfahren für viele Auftraggeber interessant.

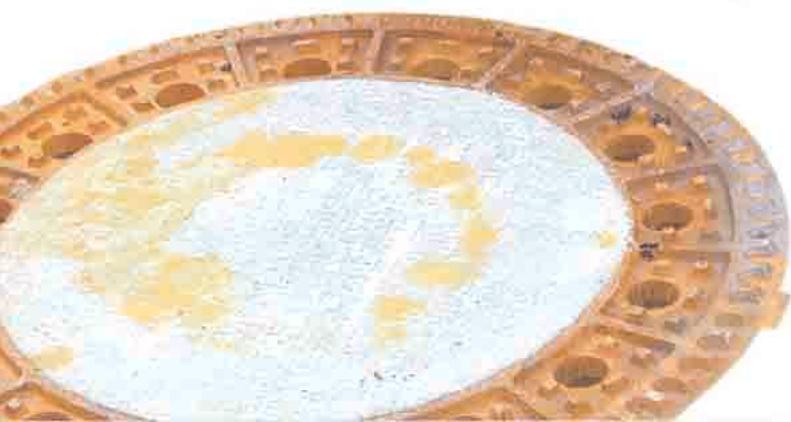
Mit diesem Gerät wird der Schachtrand bündig an der Straßenoberfläche ausgerichtet.

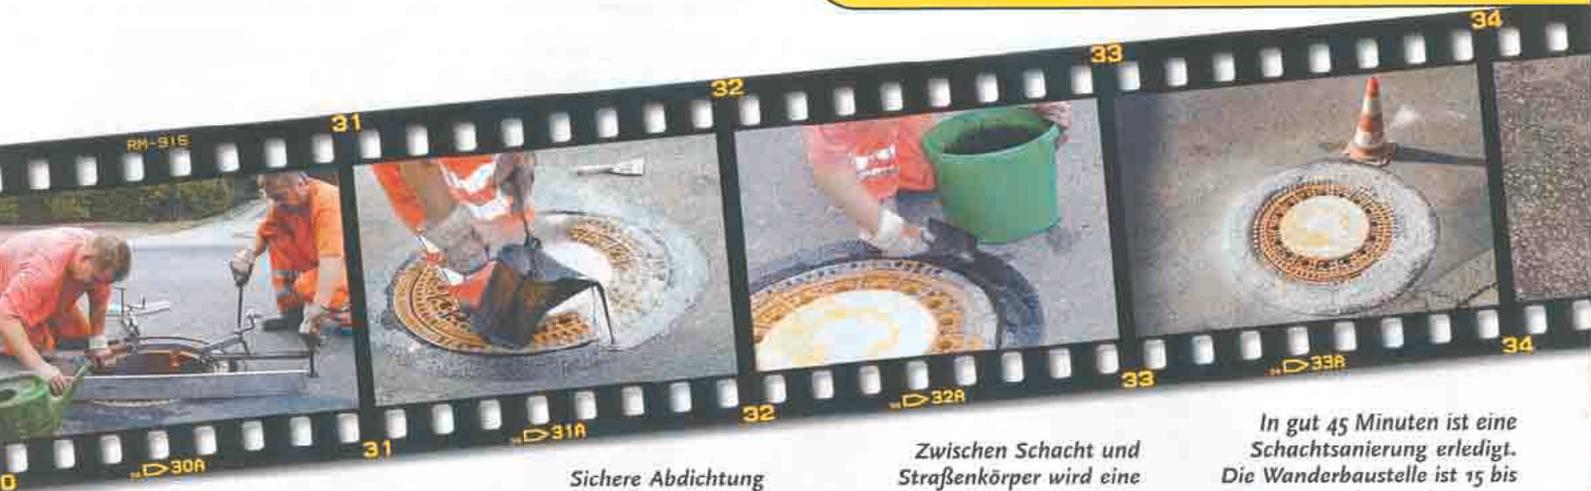
Sichere Abdichtung nach unten: Mit Heißasphalt, einem Spezialbitumen, werden die Fugen abgegossen.

Zwischen Schacht und Straßenkörper wird eine Körnung gestreut, die wasserunempfindlich ist aber Feuchtigkeit vom Flüssigmörtel aufnimmt.

In gut 45 Minuten ist eine Schachtsanierung erledigt. Die Wanderbaustelle ist 15 bis 20 m lang, wird gegen den Verkehrsfluss gestellt und behindert diesen kaum.

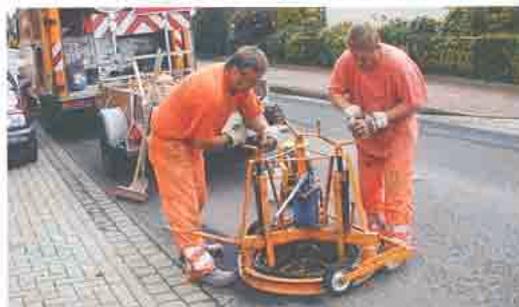
Scheppernde, lose Gullideckel: Riesenproblem vieler Kommunen und Verbände – eine Lösung ab Seite 3
